A importância da eletroluminescência no controle de qualidade das instalações fotovoltaicas

Amanda Alvim*. Gilberto Figueiredo*.

*Escola de Engenharia, Universidade Federal Fluminense,
Niterói, RJ (e-mail: amandaalvim@id.uff.br; gilbertofigueiredo@id.uff.br)

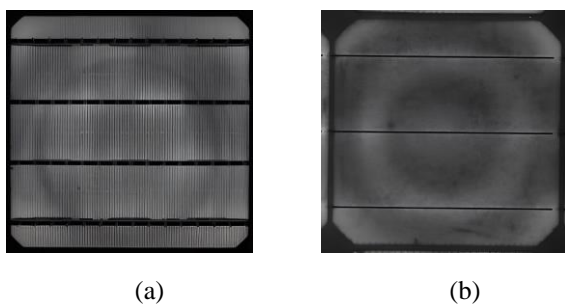
Durante o processo de fabricação das células FV, impurezas indesejáveis podem ser introduzidas no silício, resultando em redução da vida útil das células. Esse tipo de falha geralmente é estável ao longo do tempo, podendo ser observada em regiões específicas das lâminas de silício (*wafers*) que contém defeitos consideráveis ou concentrações de impurezas, conforme apresentado na Fig. 3.

Fig. 3 Células formadas por silício com vida útil reduzida: (a) Adaptado de IEC TS 60904-13 (2018) e (b) autores.

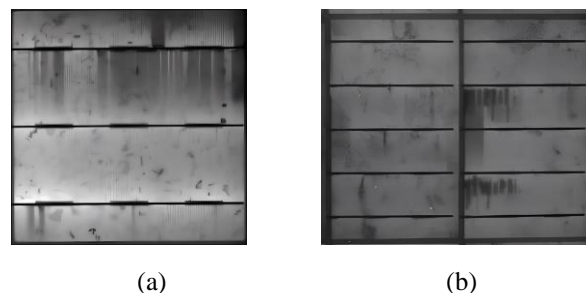
Defeito comum em módulos fotovoltaicos, causado pela elevada resistência em série na metalização de interligação das células, conhecida como *ribbons*. Isso ocorre devido a conexões inadequadas entre esses condutores, resultando em altas correntes forçadas nas metalizações interligadas adequadamente, aumentando a probabilidade de formação de pontos quentes (*hot spots*) e, conseqüentemente, falha do módulo. A Fig. 6 ilustra como esse tipo de defeito é detectável em imagens em EL.

Fig. 6 Aglutinação dos condutores de interligação das células: (a) Adaptado de IEC TS 60904-13 (2018) e (b) autores.

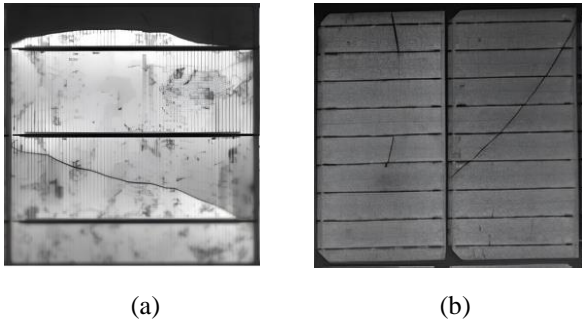
A fragmentação nas células implica no isolamento de algumas regiões, as quais apresentam linhas de fronteiras sem emissão EL, como pode ser visto na Fig. 7. Devido à inexistência de caminhos alternativos para a passagem da corrente elétrica, pode ocorrer o surgimento de pontos quentes.

Fig. 7 Fissuras registradas em células FV: (a) Adaptado de IEC TS 60904-13 (2018) e (b) autores.

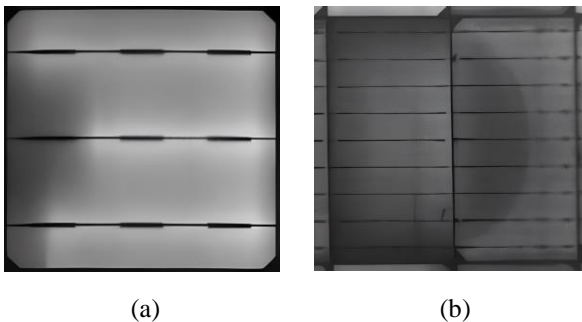
A soldagem inadequada dos condutores de interligação das células no processo de produção gera um aumento da resistência em série. Esse aumento, por sua vez, pode levar ao surgimento de pontos quentes. É perceptível a diferença de contraste entre as regiões da célula com soldagem adequada e inadequada nas imagens apresentadas na Fig. 8.

Fig. 8 Células apresentando soldagem inadequada da metalização: (a) Adaptado de IEC TS 60904-13 (2018) e (b) autores.

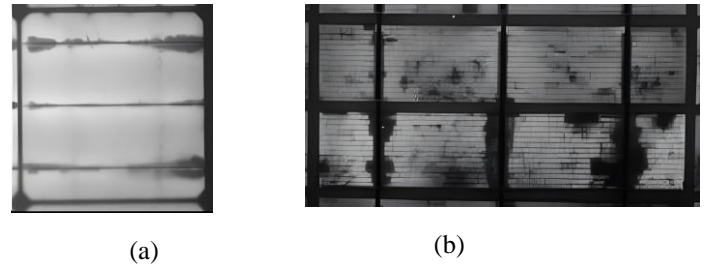
Durante o processo de fabricação das células fotovoltaicas, a soldagem inadequada dos condutores de interconexão (*ribbons*) pode causar o desprendimento da camada metálica aplicada na célula, conhecida como metalização (Hsieh et al. 2013). Esse desprendimento, chamado delaminação, pode piorar com o tempo, especialmente em ambientes úmidos, devido à entrada de umidade na parte ativa das células. A Fig. 9 mostra o padrão detectável do defeito em imagens EL.

Fig. 9 Presença de umidade nas células devido à delaminação: (a) Adaptado de IEC TS 60904-13 (2018) e (b) autores.

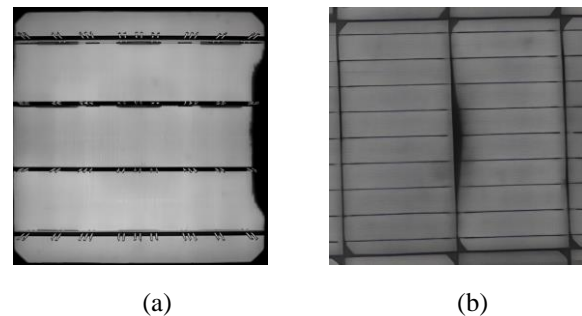
A resistência *shunt* é um parâmetro que indica a resistência à passagem de corrente elétrica pelas discontinuidades existentes na rede cristalina da junção p-n. Uma baixa resistência *shunt* fornece um caminho alternativo para os portadores de carga, reduzindo assim a quantidade de corrente que flui através da junção. Como resultado, esses caminhos alternativos são observáveis nas imagens EL devido ao seu alto contraste. O surgimento desses desvios localizados é frequentemente atribuído a defeitos de fabricação e tendem a se degradar ao longo do tempo, gerando pontos quentes. A Fig. 10 mostra exemplos desse tipo de falha.

Fig. 10 Locais sem emissão EL causados pela baixa resistência shunt: (a) Adaptado de IEC TS 60904-13 (2018) e (b) autores.

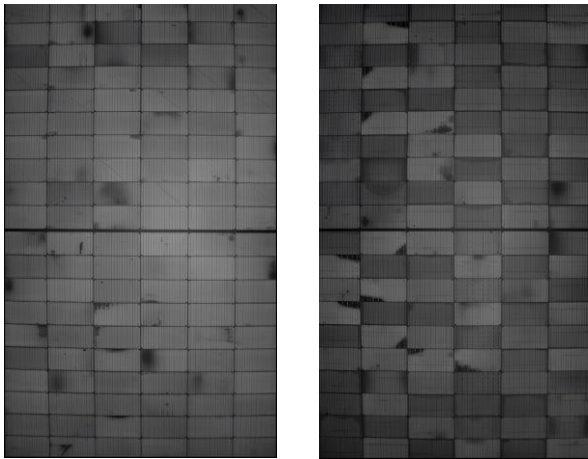
Na Fig. 14, são apresentadas imagens de dois módulos FV logo após a entrega de um kit fotovoltaico por uma integradora de GD. Nas imagens ficam evidenciados alguns defeitos, tais como fissuras, redução da emissão EL por soldagem inadequada na metalização, e perda da propriedade EL devido à contaminação da célula/wafer. Além disso, foram identificados pontos completamente escurecidos, característicos de falhas na rede cristalina.

Fig. 14 EL de módulos FV recebidos após o transporte realizado por parte de integradores de GD.
