# Inspeção Ultrassônica para Detecção de Descargas Parciais em Equipamentos Elétricos de Redes de Distribuição

Neste trabalho, uma abordagem preditiva por meio de uma análise ultrassônica em redes elétricas de distribuição é realizada. O objetivo é descrever e mostrar os comportamentos dos fenômenos detectados na rede elétrica.

Este trabalho realizou a inspeção acústica em 160 pontos na rede elétrica da Universidade Federal de Santa Maria (UFSM), com tensão de 13,8 kV. A rede elétrica foi dividida em 13 trechos. Dentre os equipamentos inspecionados, citam-se:

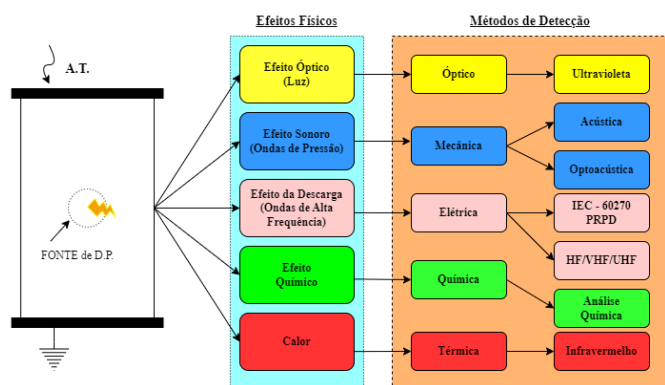
As DPs são frequentemente acompanhadas por vários efeitos, como os efeitos ópticos, acústicos, eletromagnéticos, químicos e térmicos (IEC 60060-1, 2010). A Fig. 1 apresenta exemplos de efeitos de DPs e seus respectivos métodos de detecção.

Fig. 1 Efeitos ocasionados por DPs e seus respectivos métodos de detecção. Fonte: (Rathod et al., 2022).

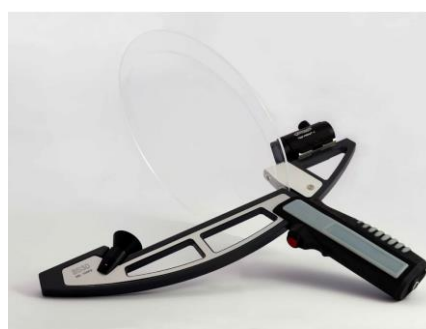
Na Seção 2, observamos que as ondas sonoras são emitidas por fontes de DPs e podem ser detectadas por dispositivos especializados. Um desses dispositivos é o Sensor BS30 (SONOTEC, 2023a), que é mostrado na Fig. 2 e foi usado para realizar uma inspeção acústica de uma rede elétrica de distribuição neste estudo. Conforme indica Jermendy et al. (1998), as técnicas de detecção ultrassônica são recomendadas como métodos de diagnósticos para redes elétricas.

Fig. 2 Sensor BS30 com prato parabólico focal para a detecção de sinais de ultrassom. Fonte: (SONOTEC, 2023a).

O sensor BS30 foi projetado no formato de uma pistola e possui um prato parabólico focal que captura ondas ultrassônicas. O sensor transmite os sinais capturados a um dispositivo digital (Sonaphone III) para processamento. A Fig. 3 apresenta a tela inicial do dispositivo.

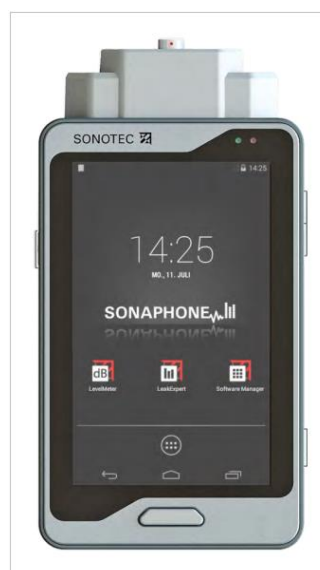
Fig. 3 Sonaphone III – Dispositivo digital de teste ultrassônico. Fonte: (SONOTEC, 2023b).

Um dos aplicativos que o Sonaphone III disponibiliza é o LevelMeter, que possibilita a análise dos sinais de pressão sonora em uma ampla faixa de frequências (de 20 a 100 kHz). Mediante a isso, uma das possíveis aplicações desse medidor é, justamente, realizar a detecção de DPs em equipamentos de sistemas elétricos de potência.

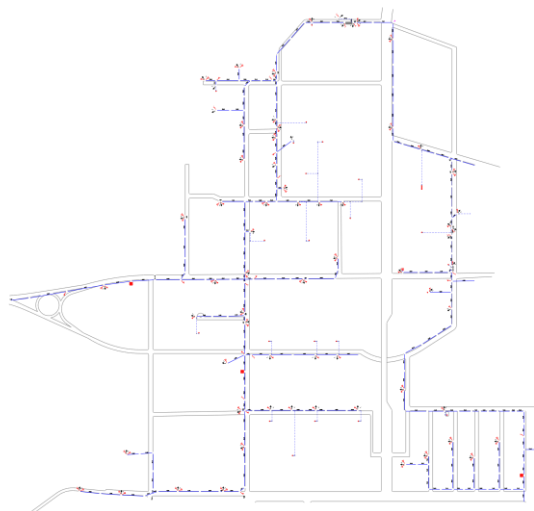
transformadores de distribuição, mufas, isoladores, chaves fusíveis, chaves seccionadoras, isoladores de ancoragem, banco de capacitores e religadores. A Fig. 5 mostra o diagrama unifilar da rede de distribuição inspeccionada.

Fig. 5 Diagrama unifilar da rede elétrica de distribuição da UFSM.

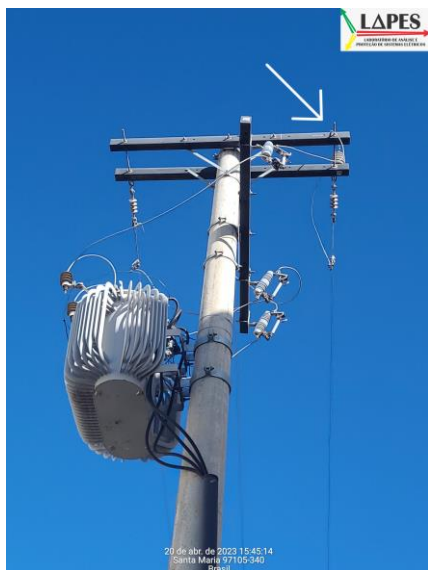
Um dos problemas descobertos durante a inspeção foi a existência de um condutor protegido acima da cruzeta, conforme ilustrado na Fig. 6. Além disso, observou-se que havia sinais com frequências abaixo de 20 kHz nesse local específico. Esses sinais emitiam um ruído audível, semelhante ao produzido por um centelhamento. Observe que, caso o equipamento fosse considerado “saudável”, não existiria a emissão de sinais acústicos nesta faixa de frequências.

A deterioração do revestimento de XLPE que protege o condutor é uma preocupação significativa nesse caso. A situação poderia levar a um curto-circuito, o que provocaria uma queda de energia para os consumidores ligados a esse transformador.

Fig. 6 Ocorrência de DPs em condutor sobre cruzeta em ancoragem de rede.

Tendo em vista a possível gravidade do problema, a solução mais indicada para este caso específico é a realização da manutenção ativa/corretiva no ponto problemático.

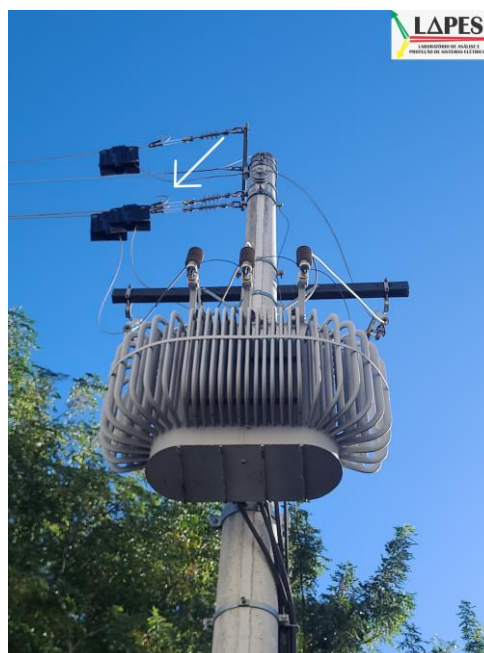
em cenários de ancoragem de redes elétricas. Esse caso envolve a presença de um “rabicho” ou ponta de condutor, conforme mostrado na Fig. 8. Esse rabicho é conhecido por promover a ocorrência de DPs, especialmente do tipo corona, se tiver impurezas ou uma curvatura acentuada.

Fig. 8 Ocorrência de DPs em cobertura protetora em ancoragem de rede compacta.
